دراسة أساليب ترميم الأبنية التاريخية وتطويع تقنيات التنفيذ في عملية الترميم

الكلمات المفتاحية: مدينة حلب القديمة، دار صادر، مدرسة الأم، تحليل الأضرار، تدعيم العناصر الإنشائية والمعمارية، إدارة الترميم.

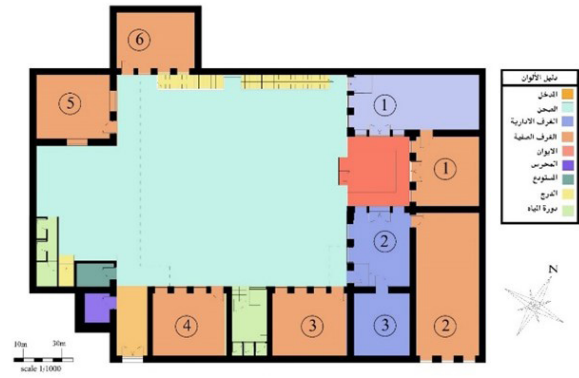
تألف المدرسة من: المدخل - الصحن -
- الغرفة الإدارية - الغرفة الصفية - الإيوان -
المحرس - المستودع - الأدراج - دورة المياه.

الشكل رقم (٨). تحليل المسقط الأرضي لمدرسة الأم

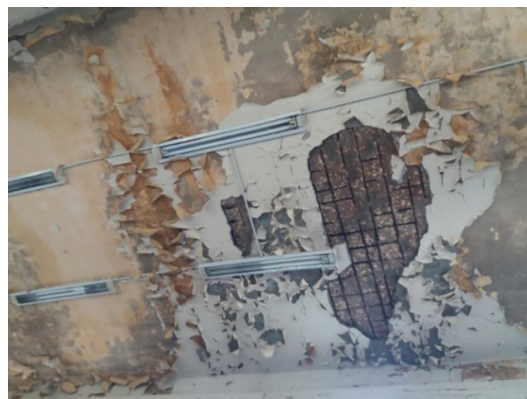
تمت الزيارة الميدانية الأولى بتاريخ ١٠/١٢/٢٠١٨، ومن خلال الزيارة تم تحديد وضع المدرسة الإنشائي بأنه مستقر مع وجود ضعف في بعض البلاطات الحاملة للسطح، الصورة (١٠)، (١١)، وضرورة إزالة بلاطة معرضة لضرر شديد، أما عن الوضع المعماري للمدرسة من إكساء، وحالة الواجهات، فقد

الشكل رقم (١٠). الضرر في سقف أحد الغرف الصفية الموجودة في الطابق الأرضي - عدسة الباحث، بتاريخ ٢٠١٨/١٢/١٠.

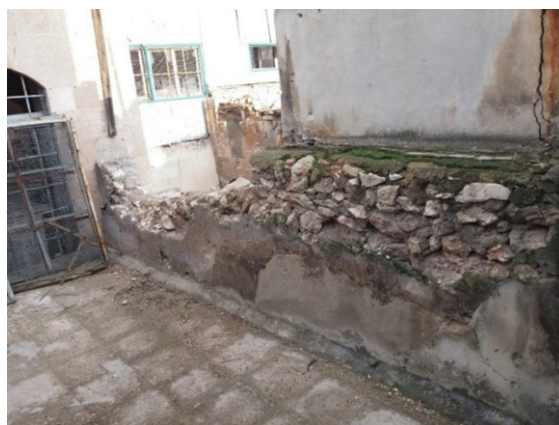
الشكل رقم (١١). بعض الأضرار في سطح مدرسة الأم - عدسة الباحث، بتاريخ ٢٠١٨/١٢/١٠.

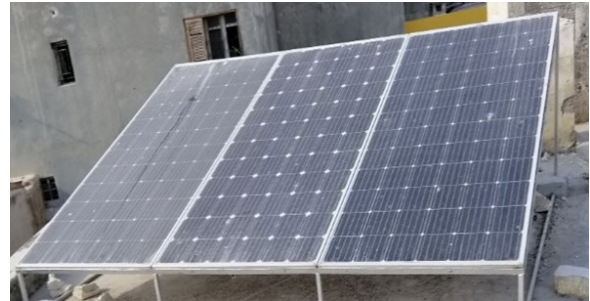
تم استخدام منظومة شمسية مكونة من ثلاث خلايا شمسية (ألواح)، استطاعة اللوح ٣٧٠ واط، وقد تم وصلها على التسلسل وربطها مع منظومة الشحن، وهي عبارة عن انفلتر استطاعة ٣٠٠٠ ك. ف، ذي دارة مفتوحة أي: أنه يقبل إضافة ألواح شمسية جديدة في حال الحاجة إلى تكبير المنظومة، وتم ربط هذه التجهيزات مع بطاريتين موصولتين على التسلسل، كل بطارية (٢٠٠) أمبير.

الشكل رقم (١٤). استخدام الخلايا الشمسية والشاحن والبطاريات في مدرسة الأم

تم وصل هذه المنظومة كنظام مساعد للشبكة الكهربائية، وتم وصل المنظومة على كامل
